# Zuringspeel

Presentatie 18 april 2012

Bodemzorg Limburg

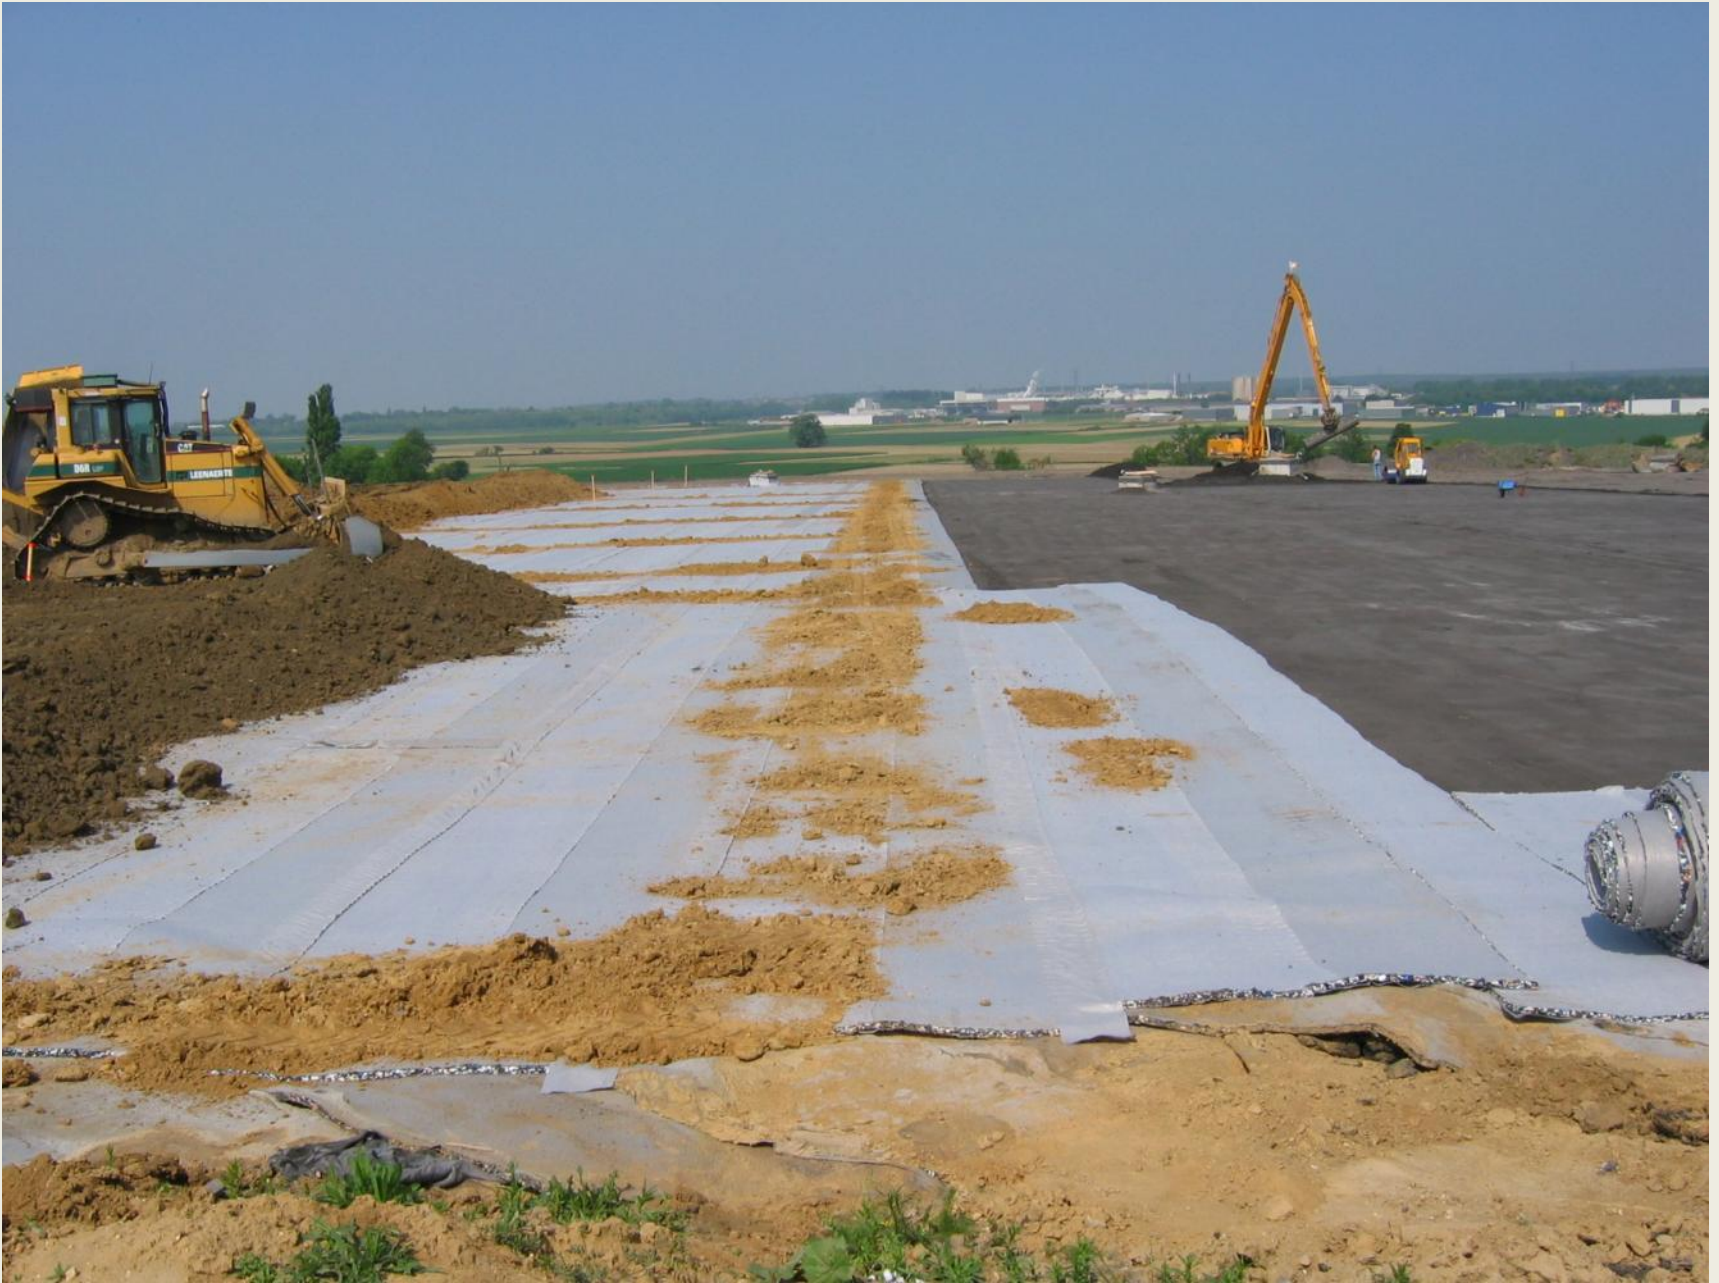
- Wanneer: 1992 – 1994
- Bestaande uit (van beneden naar boven):
  - Steunlaag op het afval (zand): 30 cm
  - Afdichting van zand-bentoniet (klei): 25 cm
  - Drainagelaag: zand en/of drainagematten
  - Afdeklaag van 1 meter grond
  - Beplanting: gras en bomen (niet te diep wortelend)
  - Vloeistofdichte sloot rondom voor opvang hemelwater: afvoer via de Saar
- Bovenafdichting voorkomt indringen water in de stortplaats en daarmee uittreden in het grondwater
- 1994 in nazorg

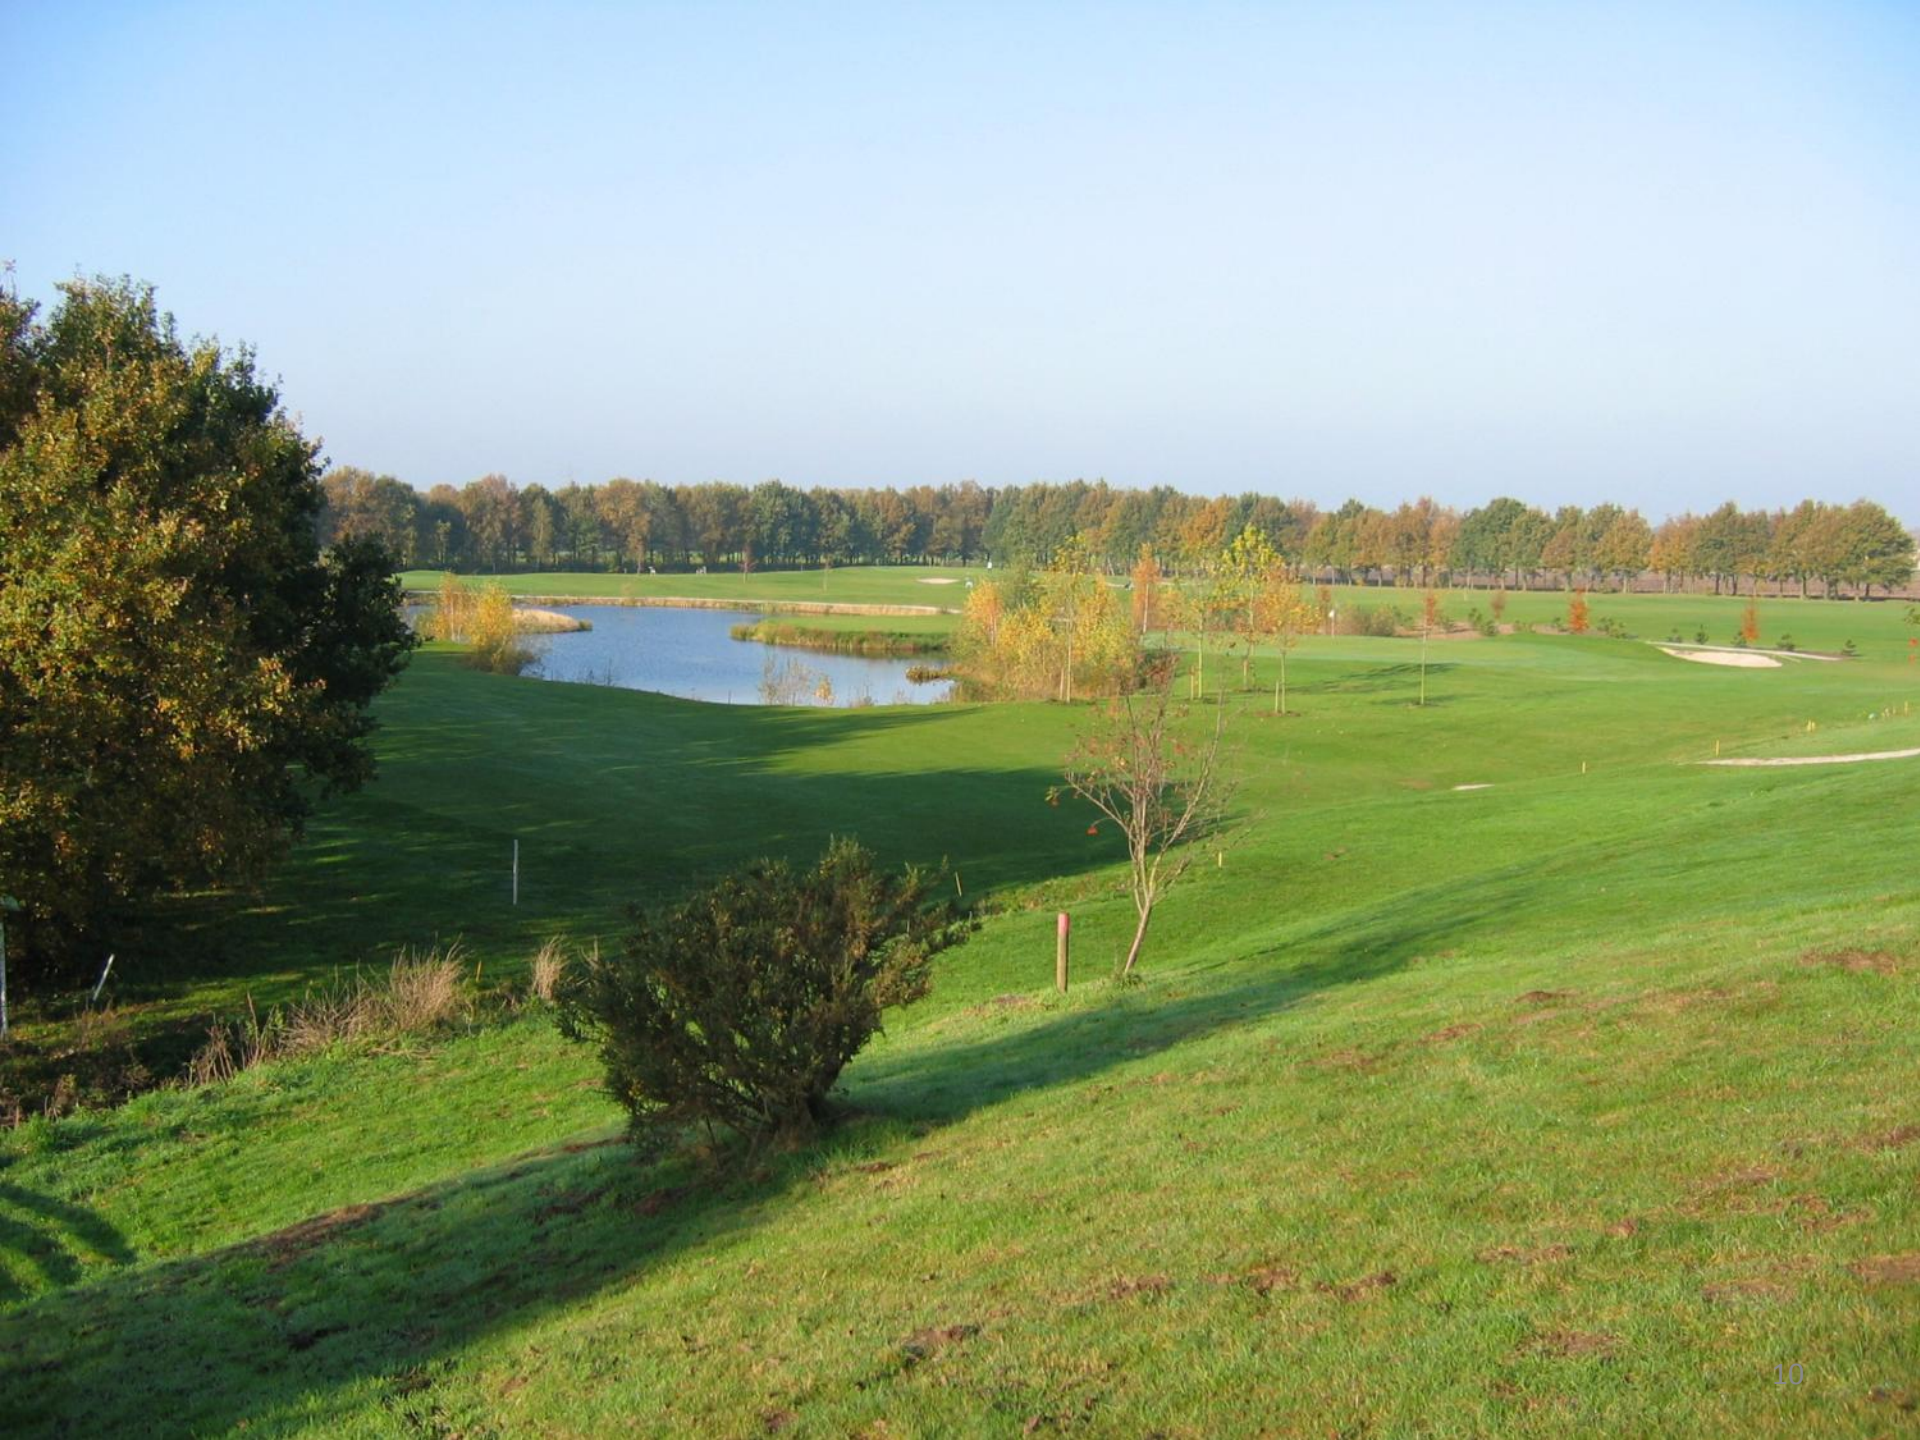
- Sinds 1997
- Op Horsterdeel en klein stukje op Sevenumse deel en grotendeels buiten stortplaats
- 1 x 18 holes en een 9 holes oefenbaan
- Aanleg: contour stortplaats is gevolgd met aanvullingen met grond/zand
- Beheer Golfhorst: golfbaan en terrein

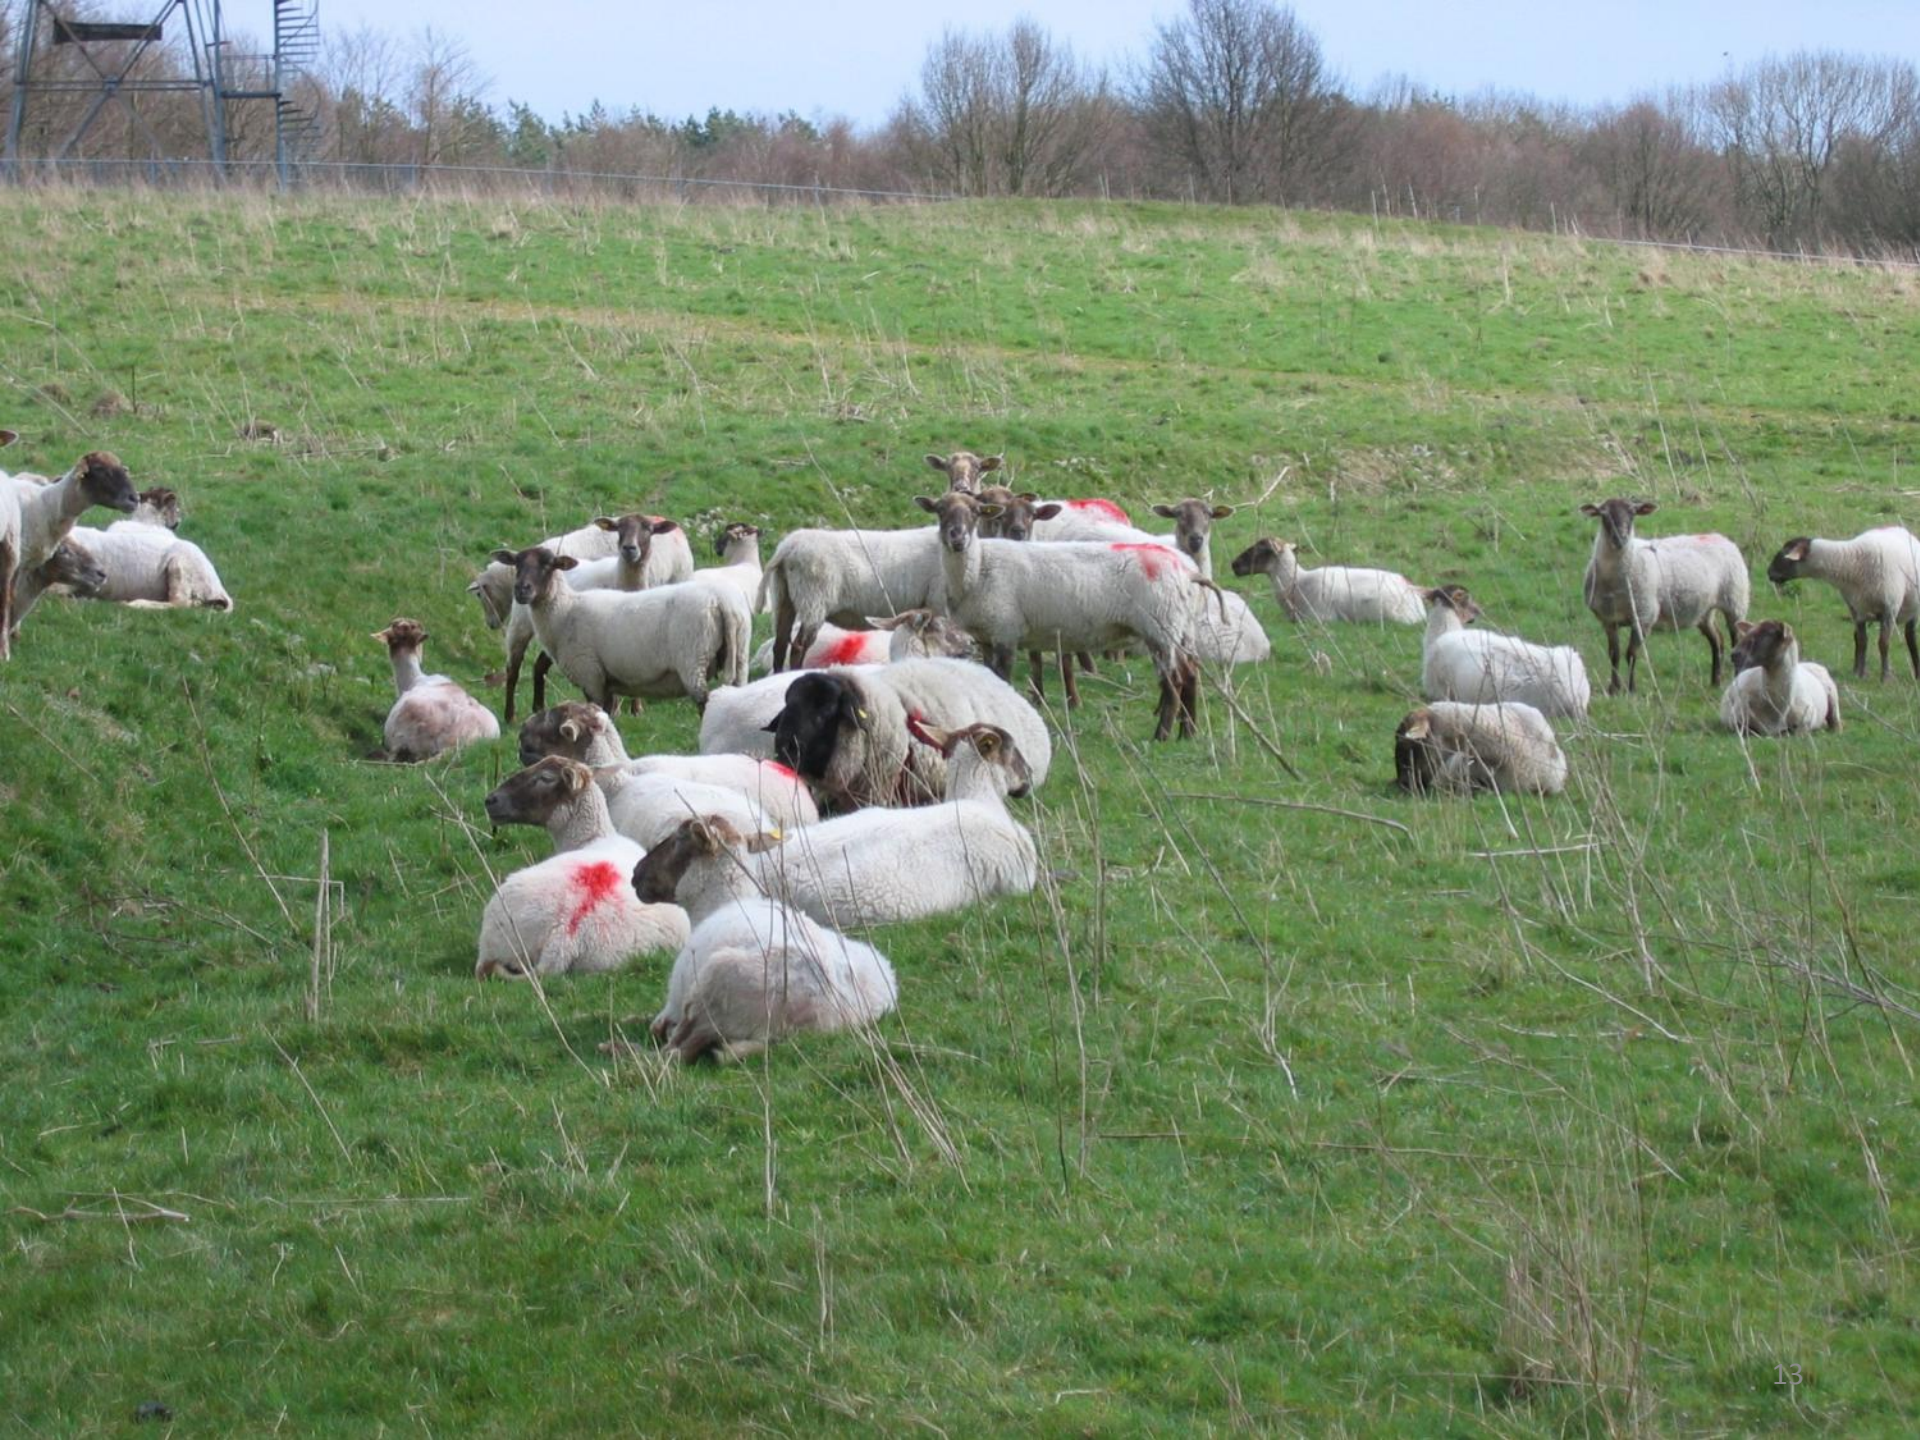
## ➤ Peilbuizen:

- 13 stuks, minimaal 2 filters in freatisch grondwater (regenwater) en 1<sup>e</sup> watervoerende pakket
- Grondwaterstroming: noordoostelijke richting (zie richting op tekening)
- bovenstrooms: 1, 7, 8 en 11 (geel op tekening)
- ter plekke van de stortplaats: 2, 4, 5 en 6 (geen kleur)
- benedenstrooms: 3, 9, 10, 12 en 13 (paars op tekening)

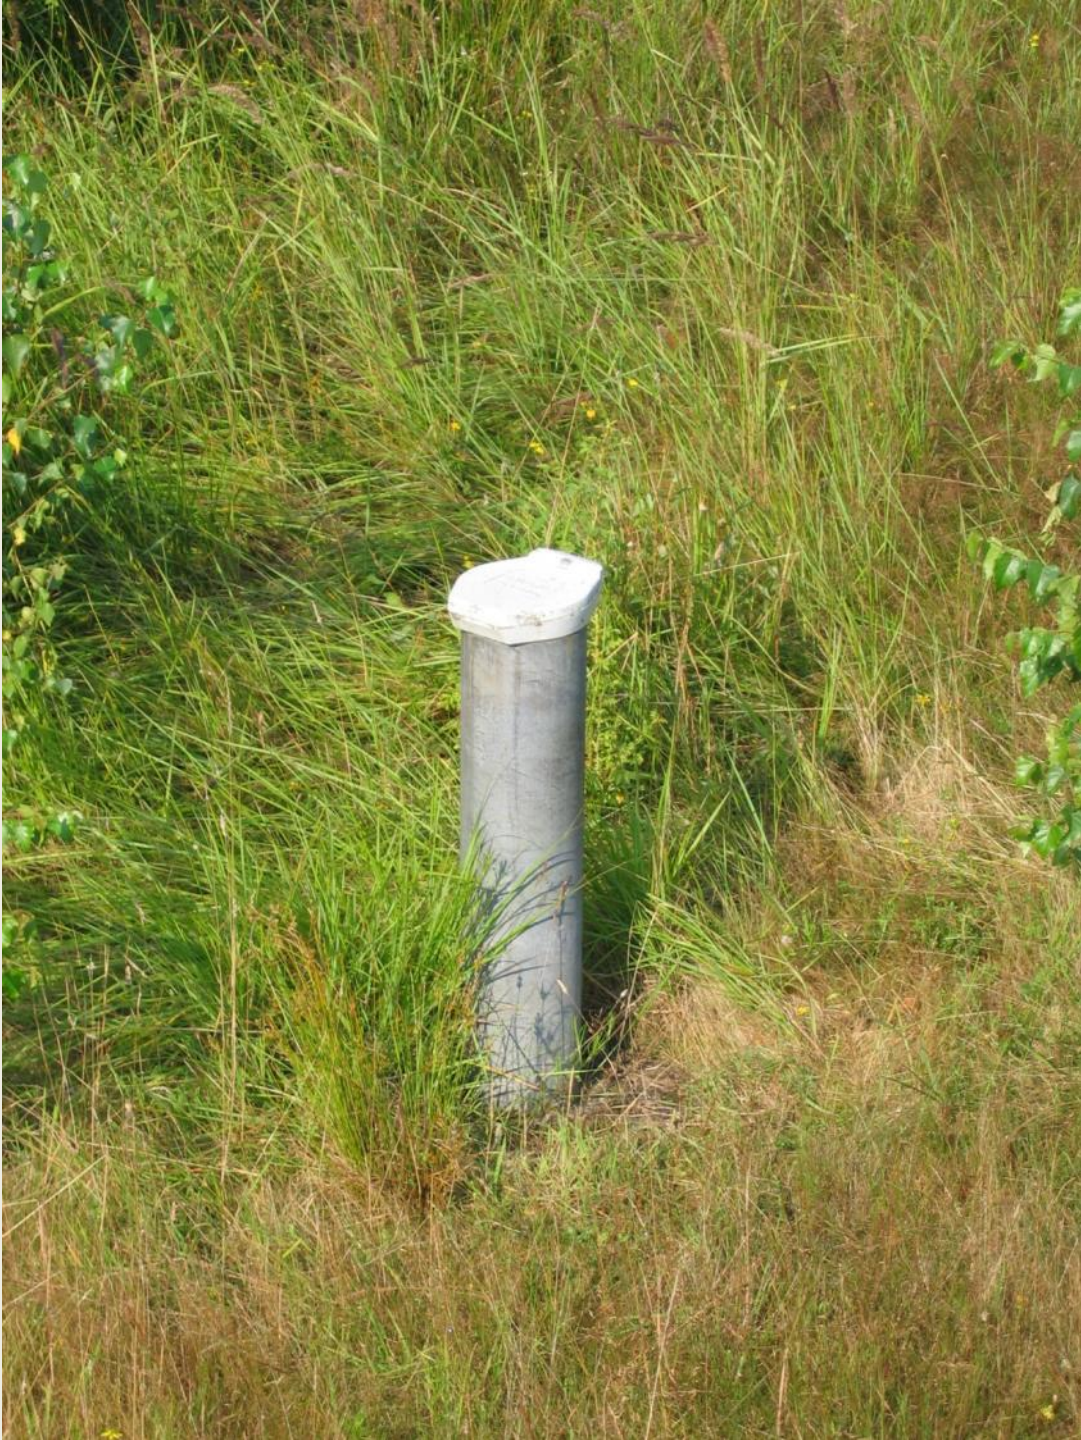
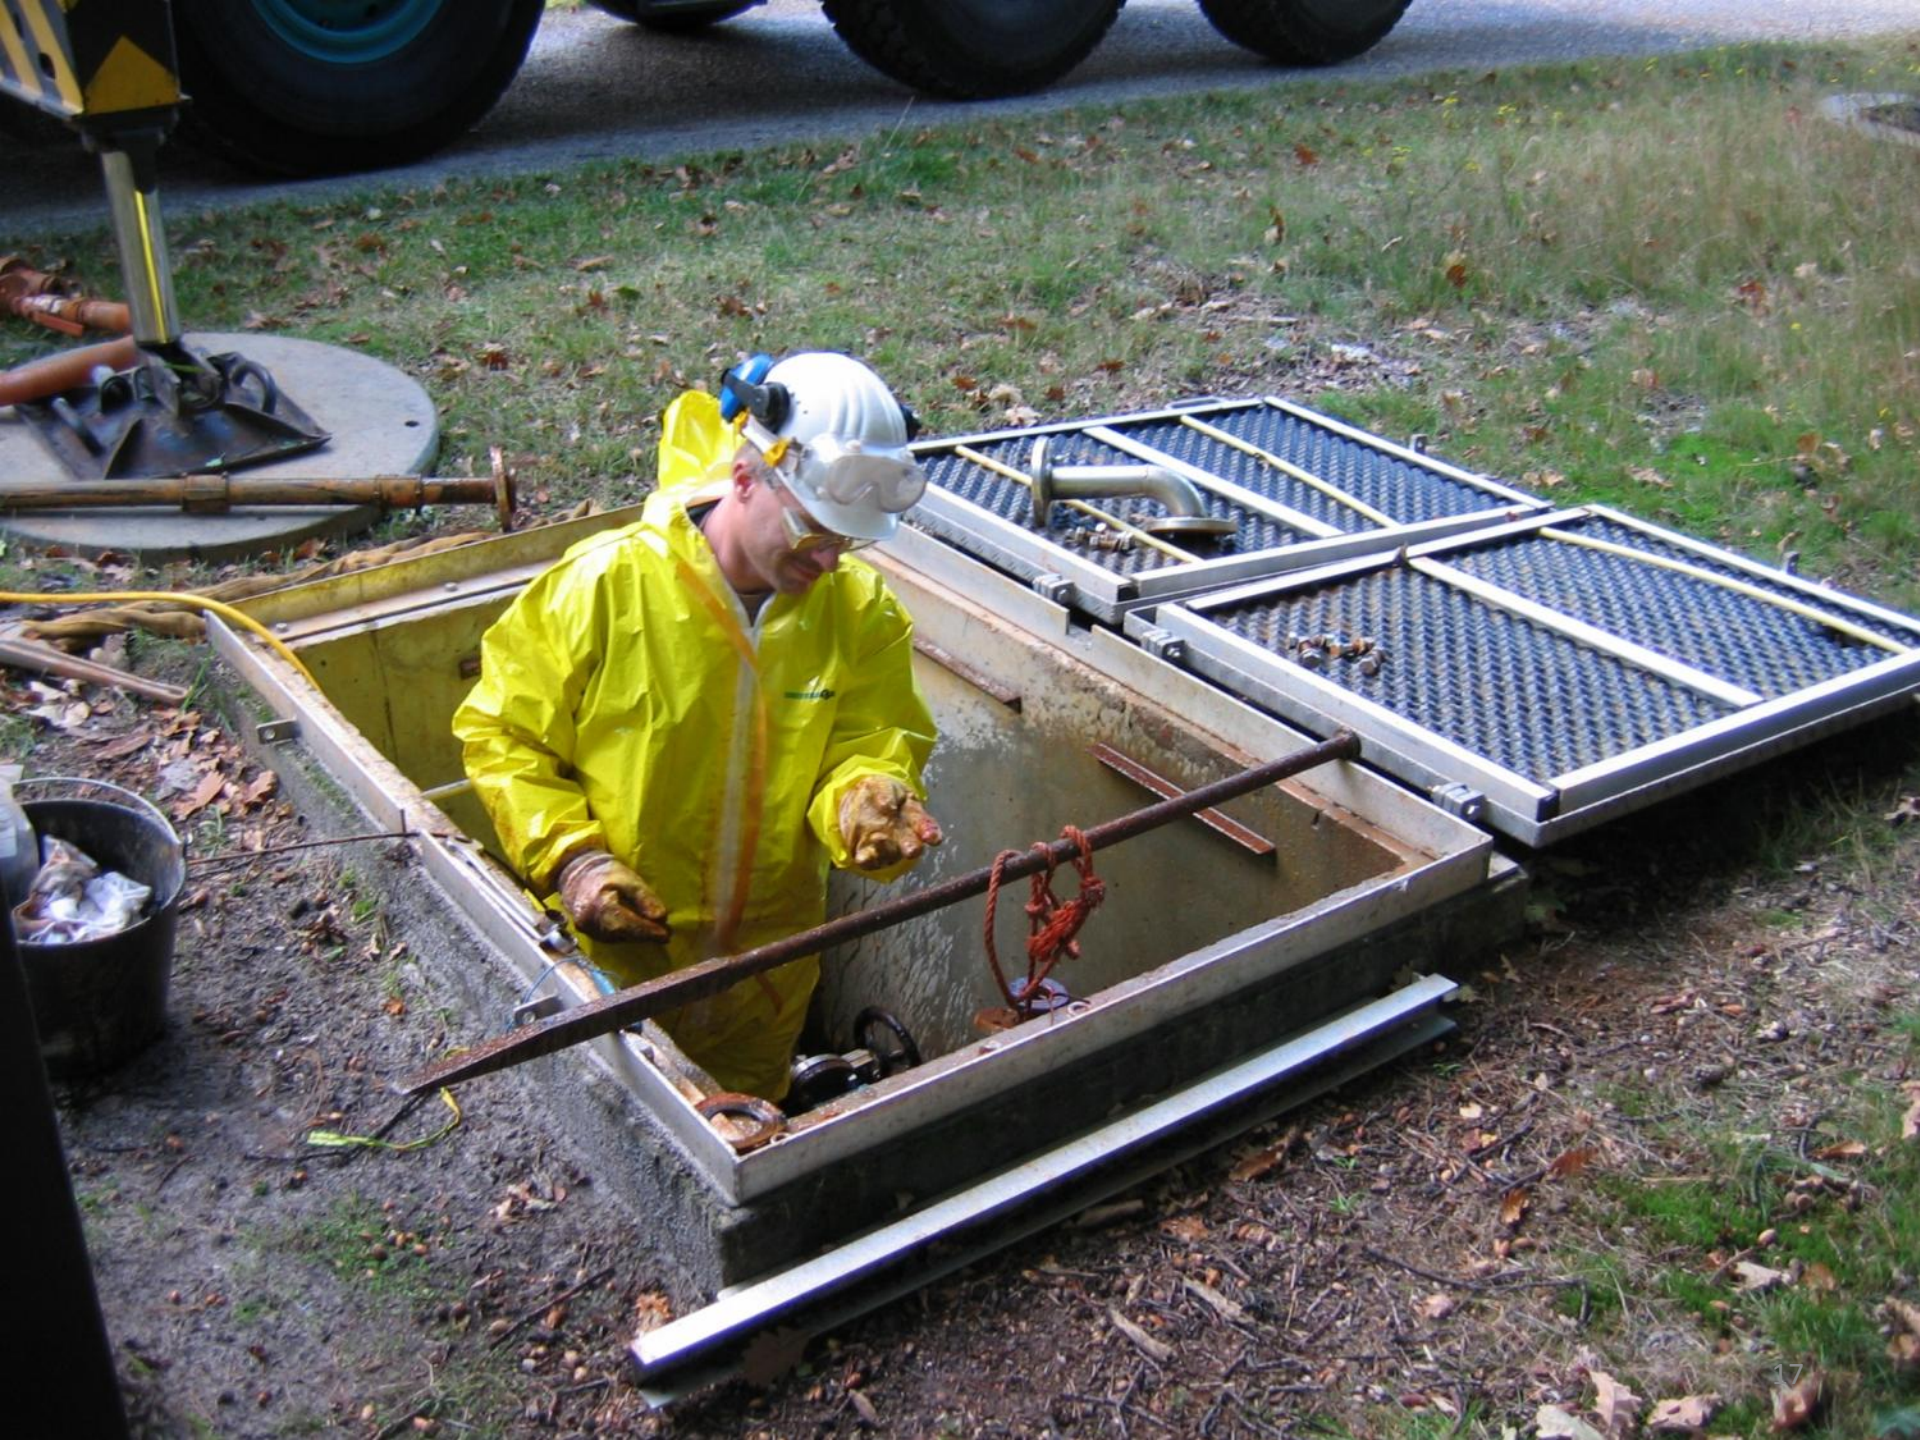
## ➤ Geohydrologisch scherm:

- Aangelegd in 1992 om verdere verspreiding van de destijds aangetoonde tolueneverontreiniging tegen te gaan
- 13 putten met ieder 2 filters in freatisch grondwater en 1<sup>e</sup> watervoerende pakket
- Deels uitgezet in 2006, 4 pompen nog in werking
- Volledig uitgezet medio 2008
